RELATORIO CIRCUSTANCIADO

Este relatório cumpre exigência do Ministério Público estadual, notificação nº 0053/2018/01PJ/RRP-PJRRP.

O presente Relatório compõe a Avaliação Técnica Circunstanciada auferida após toda averiguação e análise efetuada na sede da Câmara Municipal de Ribas do Rio Pardo-MS, quanto a acessibilidade, visando o cumprimento das normas previstas no Decreto Federal nº 5.296/04 e na norma NBR 9050 da Associação Brasileira de Normas Técnicas – ABNT. Em atendimento a Notificação nº 0053/2018/01PJ/RRP-PJRRP.

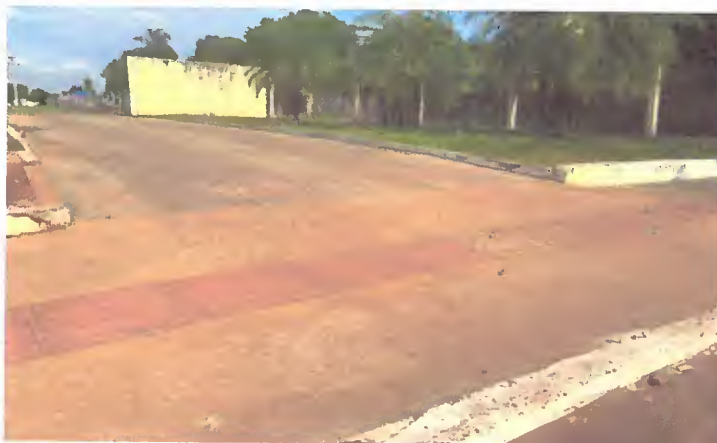
- **Acesso Externo:** Na entrada onde há acesso ao estacionamento interno do edifício o piso de alerta foi instalado de forma inadequada. Recomenda-se que seja instalado piso de alerta no início da situação de risco ou obstáculo

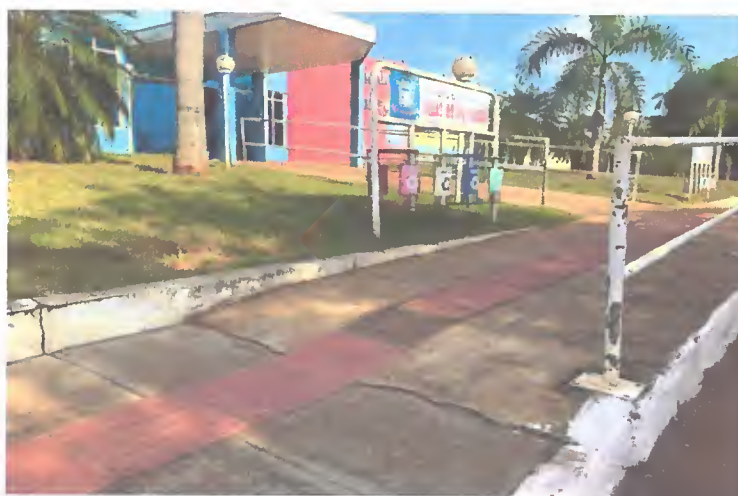
- **O Corrimão e o piso tátil de alerta foram instalados de forma inadequada.**

O piso de Alerta deve ser instalado no início da rampa, conforme figura acima. E os corrimãos devem ser instalados em rampas e escadas, em ambos os lados, a 0,92 m e a 0,70 m do piso, medidos da face superior até o ponto central do piso do degrau, devem ser contínuos, sem interrupção nos patamares e devem prolongar-se paralelamente ao patamar, pelo menos por 0,30 m nas extremidades, sem interferir com áreas de circulação ou prejudicar a vazão, devem ter acabamento recurvado, ser fixadas ou justapostas à parede ou piso, ou ainda ter desenho contínuo, sem protuberâncias, conforme Figura acima a NBR 9050 traz uma tabela de dimensionamento de rampas, com a inclinação admissível em cada segmento, para inclinação entre 6,25% e 8,33%.

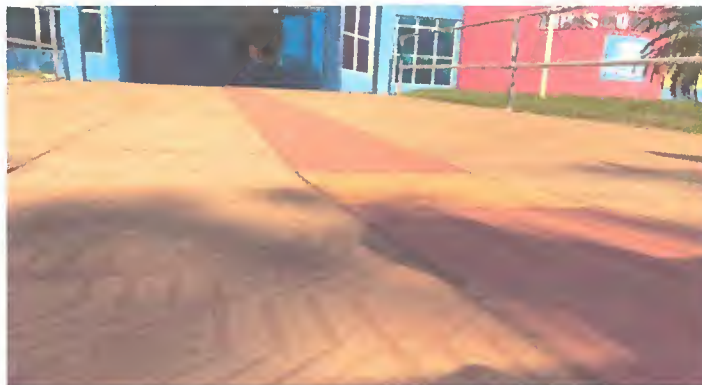
- No acesso a entrada principal a acessibilidade está garantida com a instalação de piso tátil e a rampa esta com inclinação admissível, porém os corrimãos deve atender as normas conforme o item 6.9 da ABNT 9050 -2015

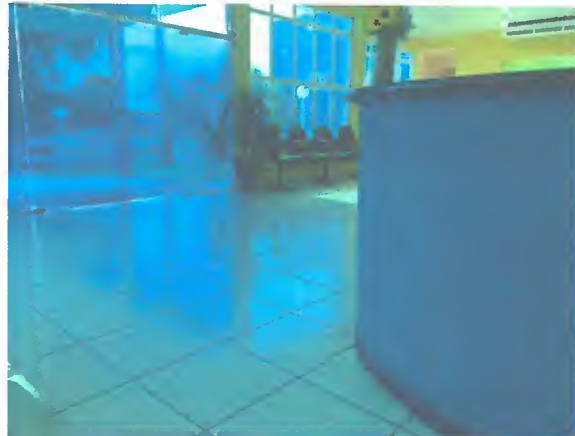
- Ausência de comunicação tátil entre acesso principal do edifício e à distribuição dos principais espaços e circulação como balcão de atendimento, banheiros, auditórios, gabinetes e serviços.

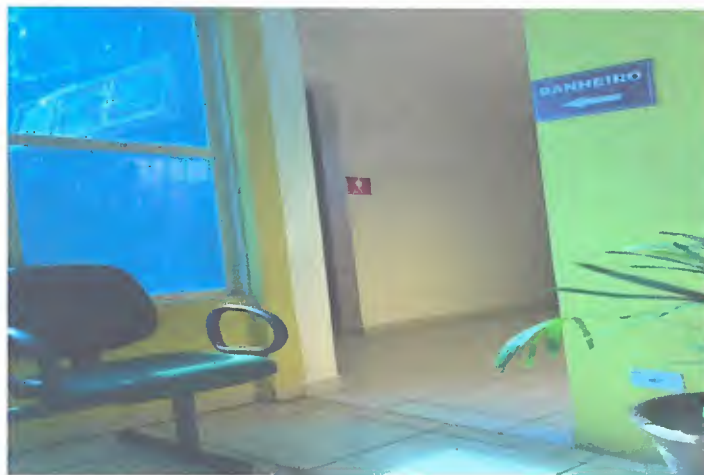
Acesso aos banheiros.

- Layout do mobiliário deve ser colocado de modo a garantir a circulação e não devem impedir a livre passagem, sobretudo de modo que não possam provocar incidentes com pessoas com deficiência

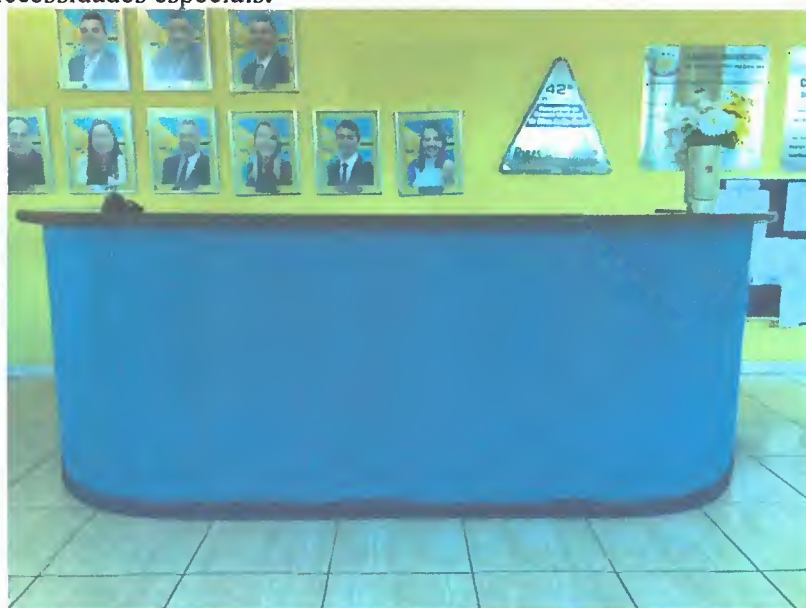
- O balcão de atendimento existente na edificação não está adequado ao atendimento a pessoa portadora de necessidades especiais.

De acordo com a NBR 9050 item 9.3.1.4 Deve ser assegurado altura livre sob o tampo de no mínimo 073m. Com profundidade livre mínima de 0,50 cm, de modo que a P.C.R, tenha a possibilidade de avançar sob a mesa ou superfície.

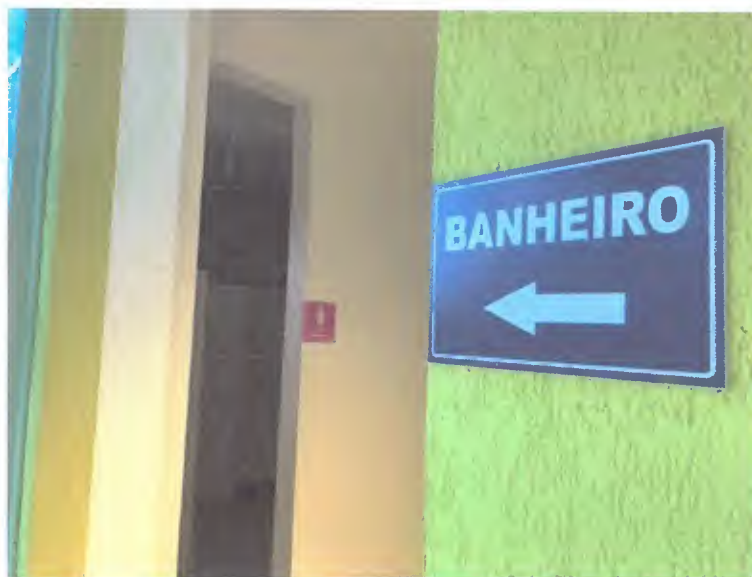
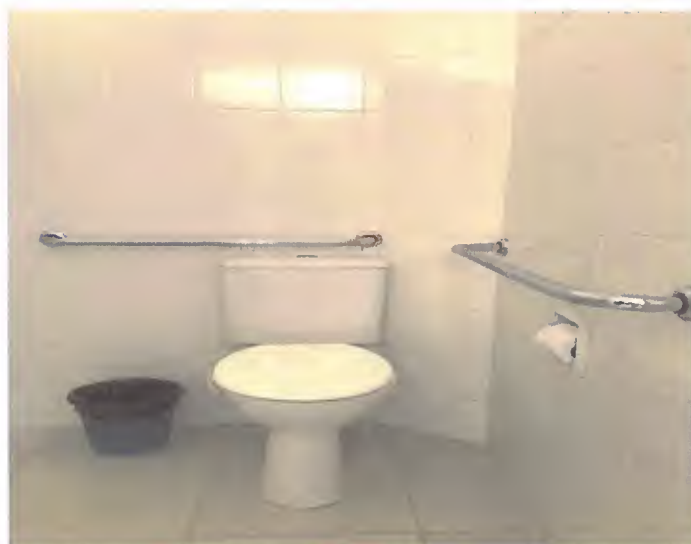
- Banheiro do uso PNE possuem as barras de apoios instaladas, porem falta a barra de apoio vertical conforme normatizado

No Item 7.7.2.2 da ABNT 9050 normatiza que Junto à bacia sanitária, quando houver parede lateral, devem ser instaladas barras para apoio e transferência. Uma barra reta horizontal com comprimento mínimo de 0,80 m, posicionada horizontalmente, a 0,75 m de altura do piso acabado (medidos pelos eixos de fixação) a uma distância de 0,40 m entre o eixo da bacia e a face da barra e deve estar posicionada a uma distância de 0,50 m da borda frontal da bacia. Também deve ser instalada uma barra reta com comprimento mínimo de 0,70 m, posicionada verticalmente, a 0,10 m acima da barra horizontal e 0,30 m da borda frontal da bacia sanitária.

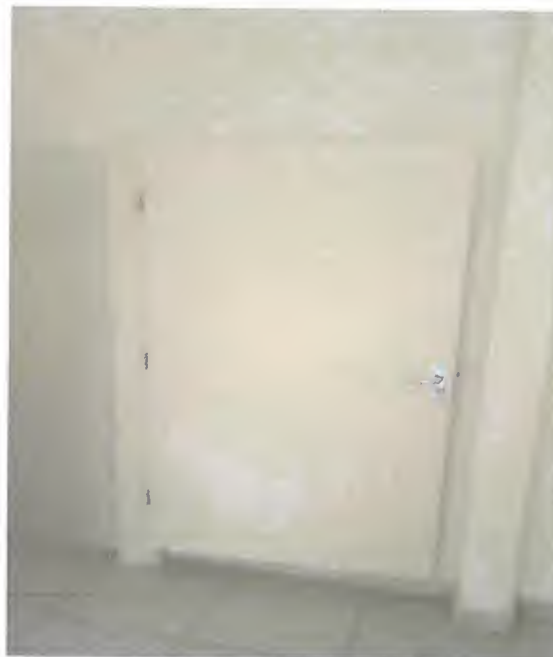
- Portas dos banheiros PNE com aberturas para fora e com dimensões conforme norma técnica, porém sem puxador horizontal.

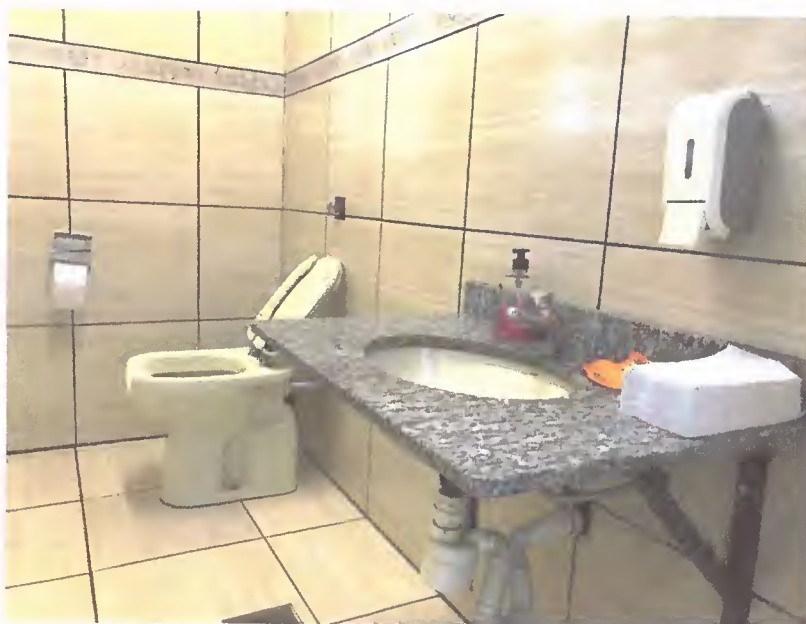
- Falta das barras de apoio Horizontal e vertical
- Bacia Sanitária com abertura frontal inadequada de acordo com ABNT item 7.7 bacias e assentos sanitários acessíveis não podem ter abertura frontal
- O lavatório foi equipado com torneira de ciclo automático, recomenda-se que o tempo do ciclo de fechamento seja de 10S a 20s, atendendo a todos os requisitos da ABNT NBR 13713.

De acordo com a ABNT NBR 9050, **Item 7.11 Acessórios para sanitários e coletivos**: Os acessórios para sanitários, como porta-objetos, cabides, saboneteiras e toalheiros, devem ter sua área de utilização dentro da faixa de alcance acessível conforme estabelecida na figura abaixo:

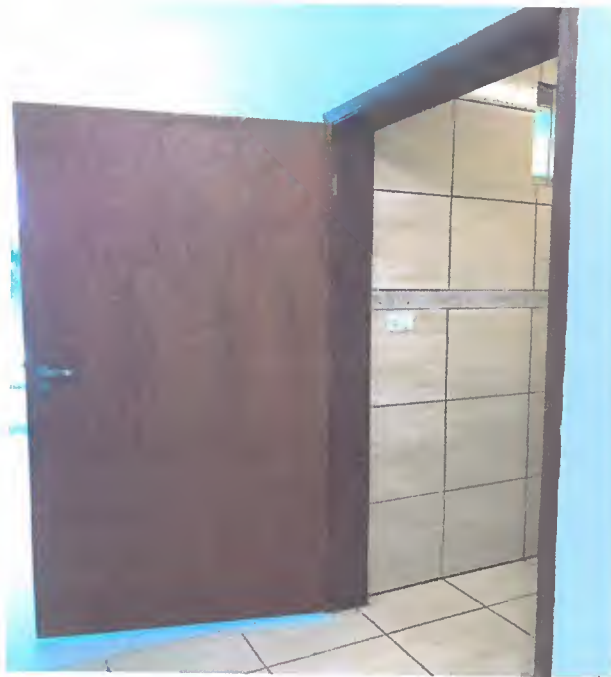
- Porta do banheiro exclusivo para cadeirantes no corredor interno dos gabinetes com aberturas para fora e com dimensões conforme norma técnica, porém sem puxador horizontal.

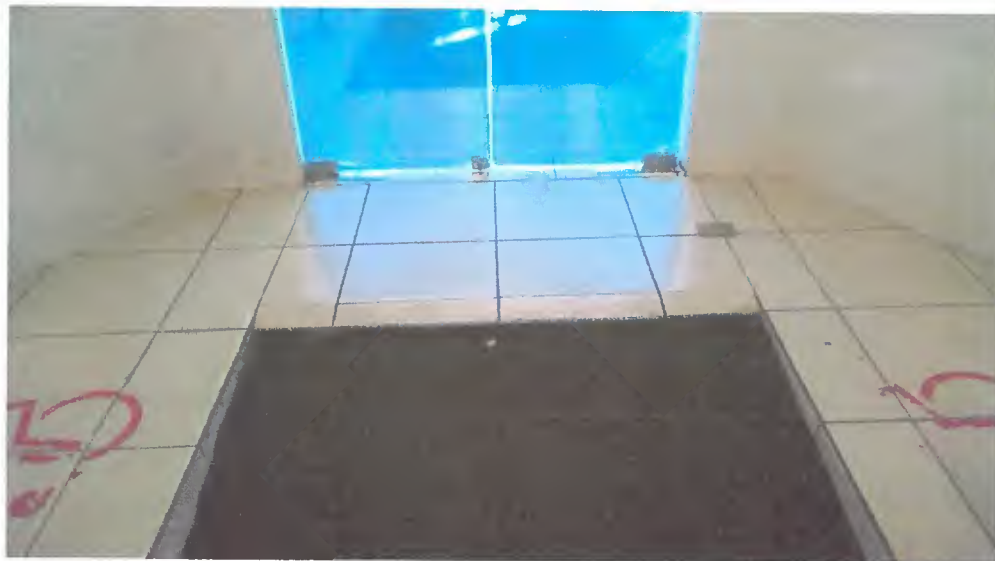
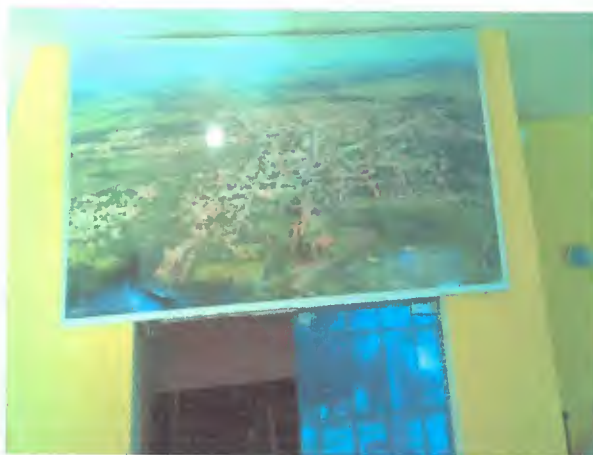
Quadro na entrada do auditório.

Foram reservados espaços para uso exclusivo de cadeiras de rodas no auditório juntos com as poltronas e fora da circulação e em local de boa visibilidade, porém o acesso ao local ficou prejudicado devido ao obstáculo (um quadro) dificultando a abertura da porta para foyer.

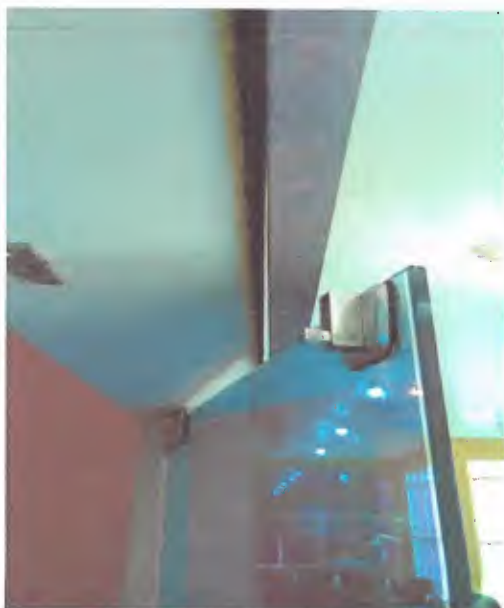
A porta ao abrir para foyer é impedida por um quadro instalado na entrada do auditório.

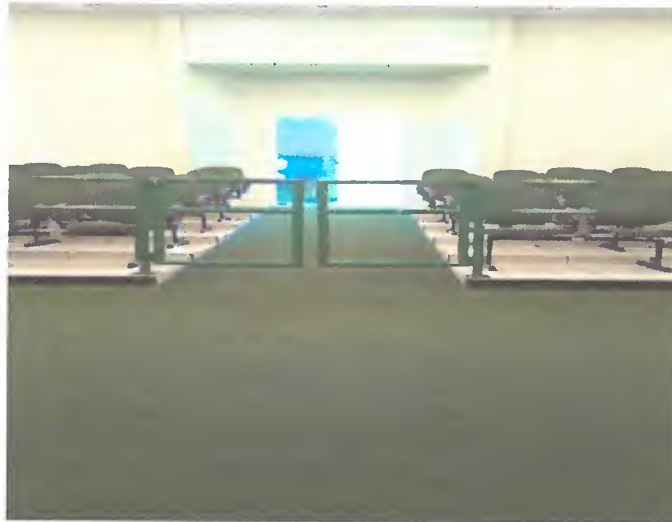
Ausência de sinalização tátil na rampa A ABNT NBR 9050 no item 10.4.1 Normatiza que os corredores de circulação da plateia devem ser livres de obstáculos, quando apresentarem rampa ou degrau, deve ser instalado pelo menos um corrimão, na altura de 0,70 m, instalado de um só lado ou no meio da circulação. Admite-se que os corredores de circulação que compõem as rotas acessíveis aos lugares da plateia possam ter inclinação máxima de rampa de até 12 %.

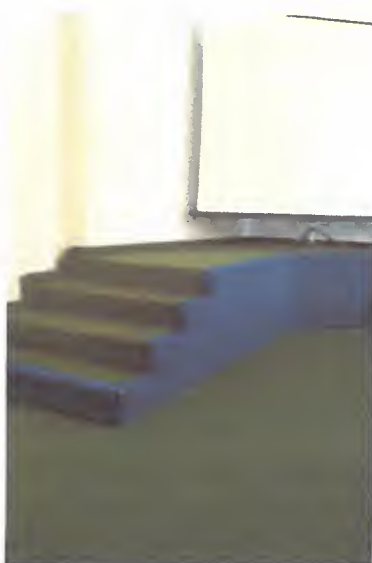
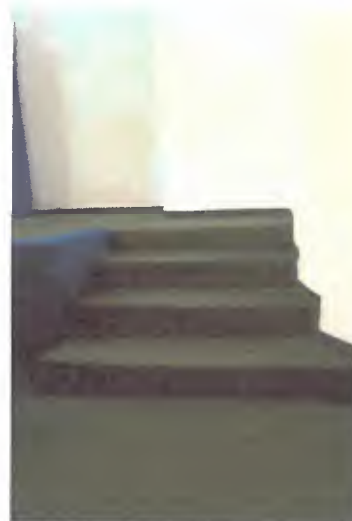
O acesso do palco com o auditório e feito por escadas conforme imagens abaixo, e também há ligação interna no mesmo nível a sala de espera e corredores dos gabinetes.

Recomenda-se que em Auditórios devem necessariamente permitir o acesso por pessoa em cadeira de rodas, tanto na plateia quanto no palco. Podem ser por rampa, com largura mínima de 90cm, inclinação máxima de 16,66%, para vencer altura máxima de 60cm. Para alturas superiores, a inclinação máxima é de 10%, deve ter guia de balizamento, mas não é necessária a instalação de guarda-corpo ou corrimãos (esse é um caso especial). Se necessário, deve ser instalado equipamento eletromecânico para esse acesso.

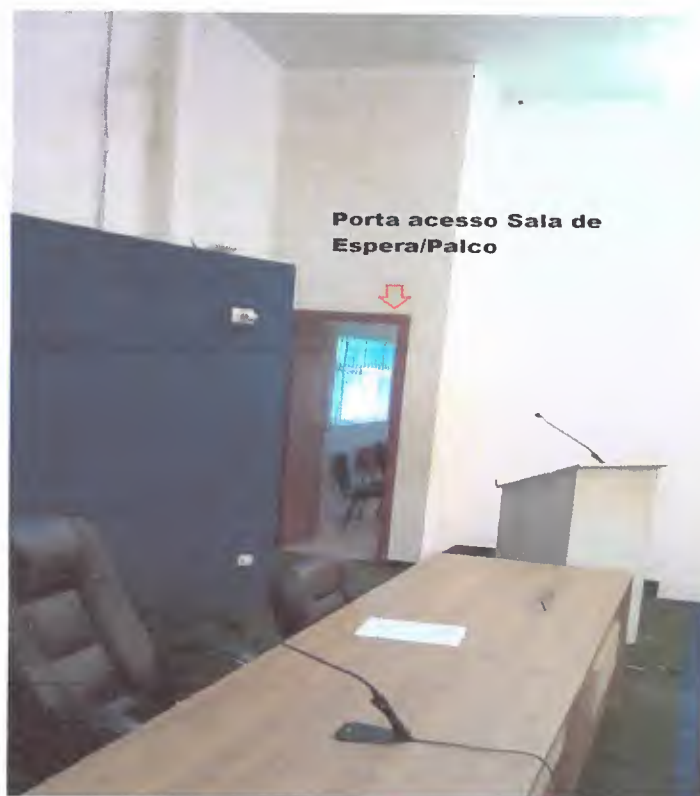
A porta de acesso a palco/sala de espera e corredores dos gabinetes possui dimensão de 0,80cm de abertura livre

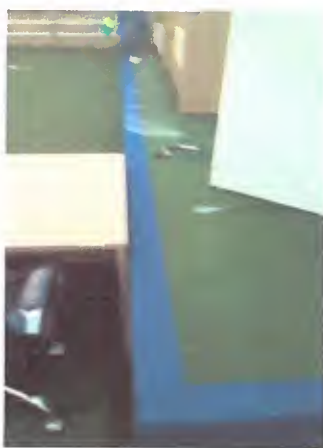
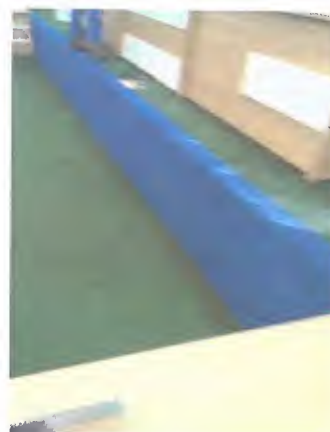
- O palco não possui sinalização no piso (podotátil de alerta) para resguardar pessoas com deficiência visual.
