RELATORIO CIRCUSTANCIADO

Este relatório cumpre exigência do Ministério Público estadual, notificação nº 0053/2018/01PJ/RRP-PJRRP.

O presente Relatório compõe a Avaliação Técnica Circunstanciada auferida após toda averiguação e análise efetuada na sede da Câmara Municipal de Ribas do Rio Pardo-MS, quanto a acessibilidade, visando o cumprimento das normas previstas no Decreto Federal nº 5.296/04 e na norma NBR 9050 da Associação Brasileira de Normas Técnicas – ABNT. Em atendimento a Notificação nº 0053/2018/01PJ/RRP-PJRRP.

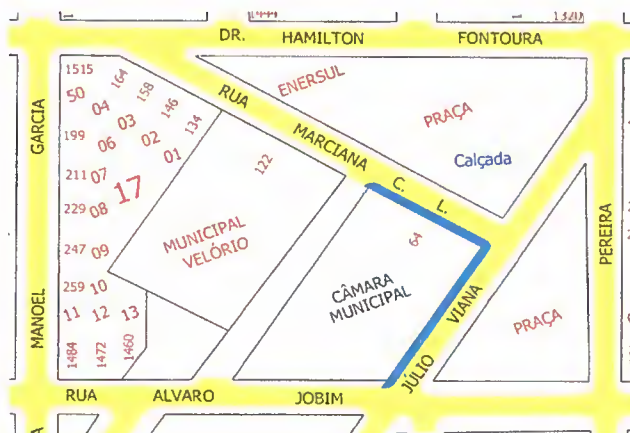
Foi verificado o percurso das calçadas de acesso ao edifício buscando se há impedimentos, obstáculos ou situações de riscos para transeuntes, o calçamento compreende as Ruas: Marciana C.L entrada principal e a Júlio Viana.

- **Acesso Externo:** Na entrada onde há acesso ao estacionamento interno do edifício o piso de alerta foi instalado de forma inadequada. Recomenda-se que seja instalado piso de alerta no início da situação de risco ou obstáculo

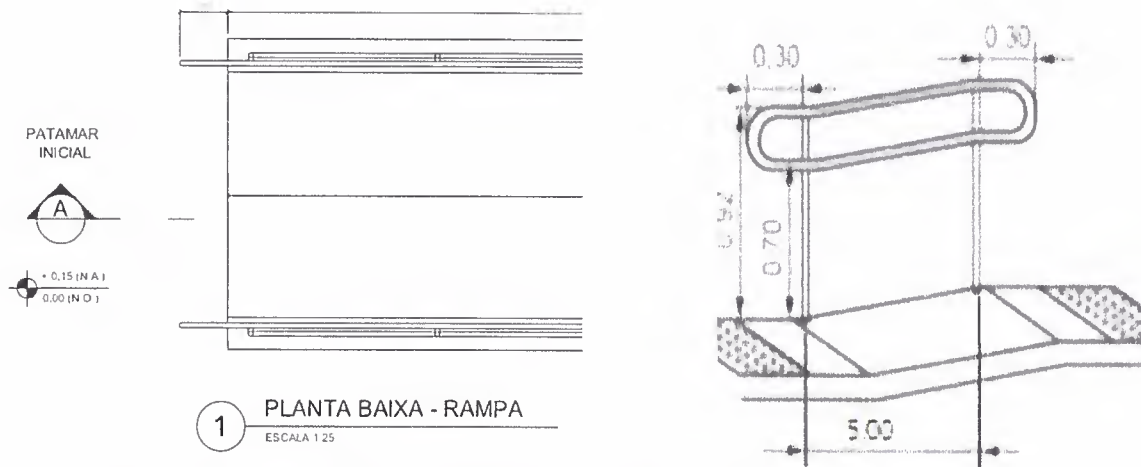
- **O Corrimão e o piso tátil de alerta foram instalados de forma inadequada.**

O piso de Alerta deve ser instalado no início da rampa, conforme figura acima. E os corrimãos devem ser instalados em rampas e escadas, em ambos os lados, a 0,92 m e a 0,70 m do piso, medidos da face superior até o ponto central do piso do degrau, devem ser contínuos, sem interrupção nos patamares e devem prolongar-se paralelamente ao patamar, pelo menos por 0,30 m nas extremidades, sem interferir com áreas de circulação ou prejudicar a vazão, devem ter acabamento recurvado, ser fixadas ou justapostas à parede ou piso, ou ainda ter desenho contínuo, sem protuberâncias, conforme Figura acima a NBR 9050 traz uma tabela de dimensionamento de rampas, com a inclinação admissível em cada segmento, para inclinação entre 6,25% e 8,33%.

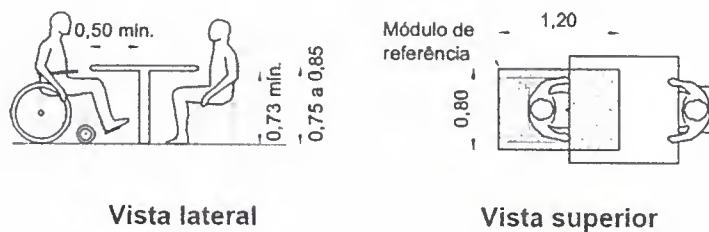
- O balcão de atendimento existente na edificação não está adequado ao atendimento a pessoa portadora de necessidades especiais.

De acordo com a NBR 9050 item 9.3.1.4 Deve ser assegurado altura livre sob o tampo de no mínimo 073m. Com profundidade livre mínima de 0,50 cm, de modo que a P.C.R, tenha a possibilidade de avançar sob a mesa ou superfície.

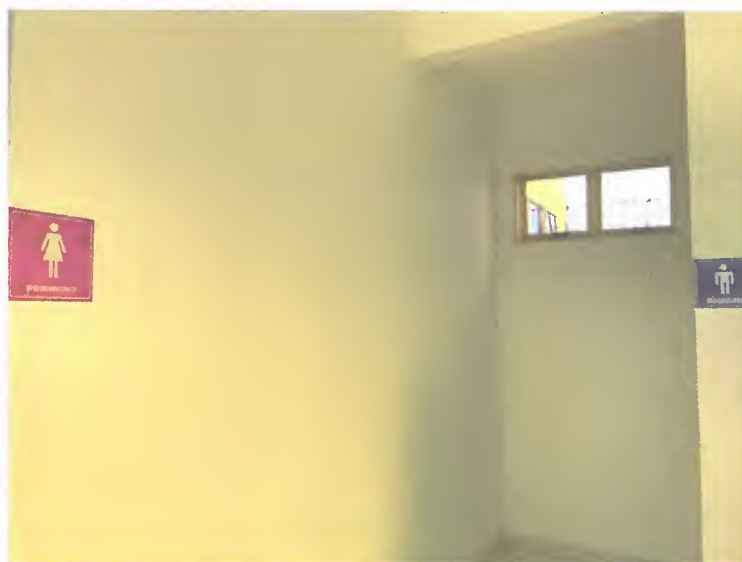
Sanitário Masculino e Feminino.

- Banheiro do uso PNE possuem as barras de apoios instaladas, porem falta a barra de apoio vertical conforme normatizado

No Item 7.7.2.2 da ABNT 9050 normatiza que Junto à bacia sanitária, quando houver parede lateral, devem ser instaladas barras para apoio e transferência. Uma barra reta horizontal com comprimento mínimo de 0,80 m, posicionada horizontalmente, a 0,75 m de altura do piso acabado (medidos pelos eixos de fixação) a uma distância de 0,40 m entre o eixo da bacia e a face da barra e deve estar posicionada a uma distância de 0,50 m da borda frontal da bacia. Também deve ser instalada uma barra reta com comprimento mínimo de 0,70 m, posicionada verticalmente, a 0,10 m acima da barra horizontal e 0,30 m da borda frontal da bacia sanitária.

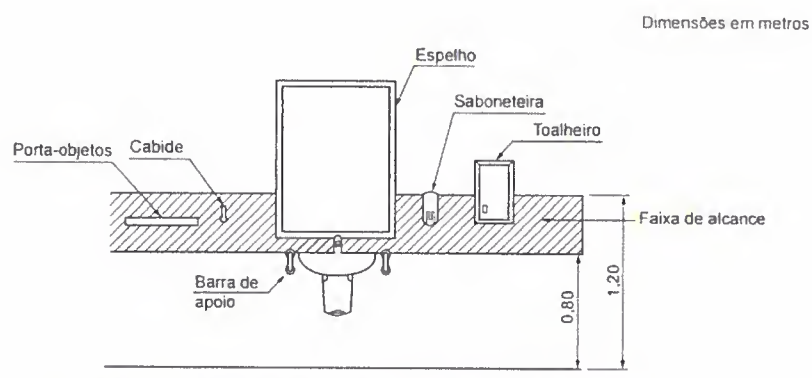
Figura 121 – Faixa de alcance de acessórios junto ao lavatório – Vista frontal

De acordo com a ABNT NBR 9050, **Item 7.11 Acessórios para sanitários e coletivos**: Os acessórios para sanitários, como porta-objetos, cabides, saboneteiras e toalheiros, devem ter sua área de utilização dentro da faixa de alcance acessível conforme estabelecida na figura abaixo:

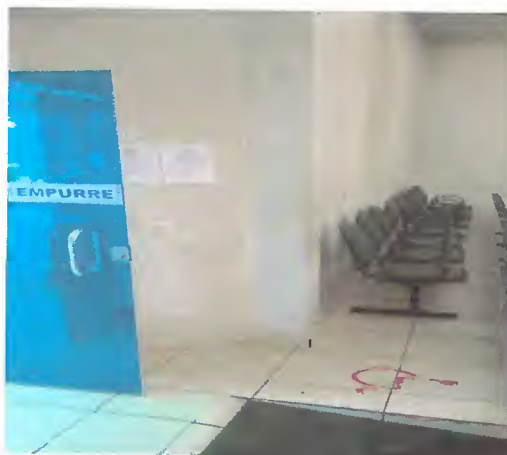
Foram reservados espaços para uso exclusivo de cadeiras de rodas no auditório juntos com as poltronas e fora da circulação e em local de boa visibilidade, porém o acesso ao local ficou prejudicado devido ao obstáculo (um quadro) dificultando a abertura da porta para foyer.

Quadro na entrada do auditório.
